**ДРВЕНА РЕШЕТКАСТА  
КОНСТРУКЦИЈА – ГРЕШКЕ У  
ПРОЈЕКТОВАЊУ И  
ИЗВОЂЕЊУ**

**TIMBER TRUSS STRUCTURE  
- ERRORS IN DESIGN AND  
EXECUTION**

У раду је приказана дрвена конструкција једноводног крова изнад улазног хола централног објекта истраживачке станице Петница, у Републици Србији. Нижи део једноводног крова се налази на висини од 7.35 m у односу на под приземља, док је виши део крова на висини од 9.13 m. Конструкција крова је пројектована од низа дрвених решеткастих носача статичког система просте греде, чије су везе у чворовима система пројектоване уз примену завртњева као механичких спојних средстава. Пројектом конструкције су предвиђени дводелни штапови горњег и доњег појаса и једноделни штапови испуне. Конструкција је пројектована и прорачуната да прихвати климатска оптерећења и оптерећење од кровног покривача (стакла), односно од инсталација у нивоу штапова доњег појаса. Дрво употребљено за елементе конструкције је од четинара. Од фазе израде извођачке документације, закључно са извођењем кровне дрвене конструкције, направљено је низ пропуста, који су утицали на то да у коначној варијанти не буде изведена првобитно пројектована конструкција. Покушај санације првобитно пр

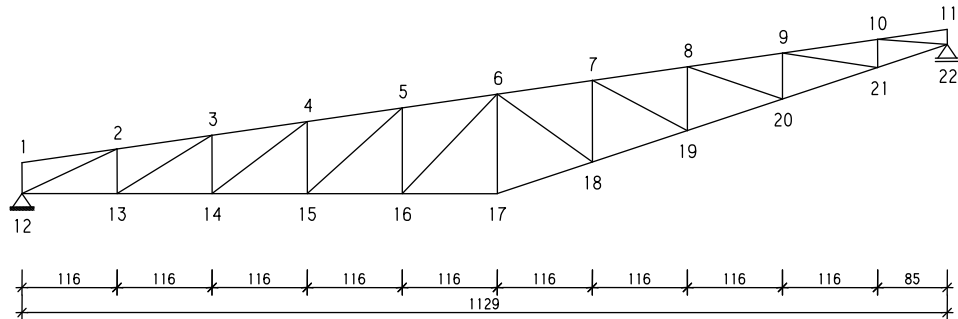
Слика 1. Статички систем носача – првобитно решење

У току израде радионичког цртежа за производњу дрвених решеткастих носача, направљен је први пропуст: у статичком прорачуну је предвиђена десна ослоначка дијагонала од чвора број 10 до чвора број 22 (слика 1), која је изостављена у радионичком цртежу, чиме су сви носачи направљени без те дијагонале (слика 2). Други пропуст се десио у радионици, у фази израде дрвених решеткастих носача, где се одступило од извођења чворних веза у складу са радионичком документацијом: није испоштован пречник, број и распоред завртњева, приликом формирања чворова носача.

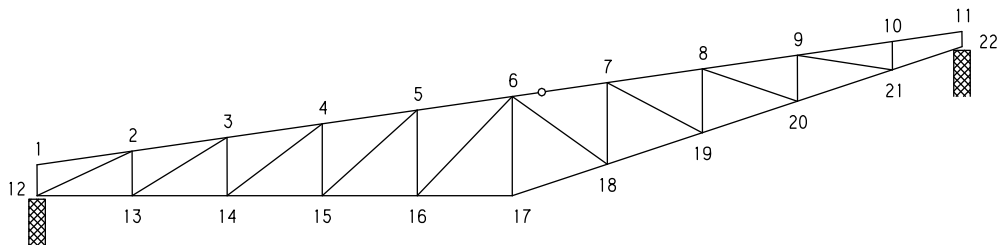
Слика 2. Шематски приказ носача – првобитно изведено стање

Након производње носача, приступило се монтажи кровне дрвене конструкције и кровног покривача (стакла), при чему је дошло до знатног угиба носача (око 20 cm) на половини његовог распона. Основни узрок знатних деформација дрвених решеткастих носача, статичког система просте греде, приказаног на слици 2, још у фази извођења кровног покривача (без утицаја оптерећења од снега), огледа се у следећем:

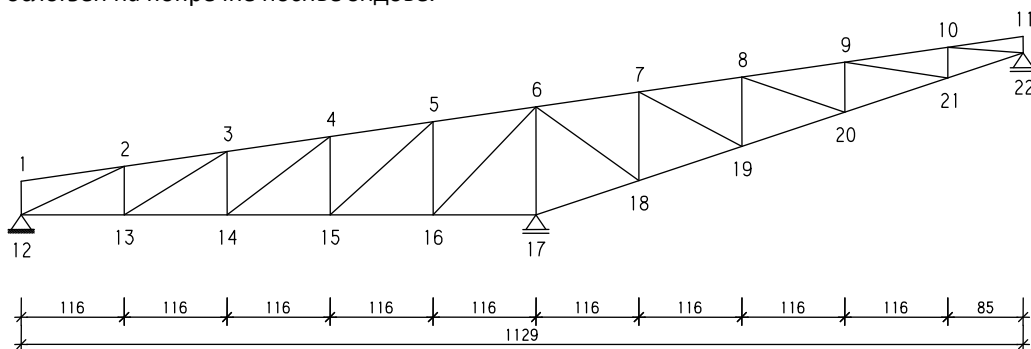
Слика 3. Статички систем носача – решење у фази санације

У фази израде пројекта санације, у склопу статичког прорачуна је уведен средњи ослонац, али и задржана десна ослоначка дијагонала која није изведена, чиме се прави још један у низу пропуста. Циљ изаде пројекта санације је био да се провери да ли стварно уграђени број завртњева у чворним везама, који је мањи од потребног за статички систем просте греде, може да прихвати пресечне силе за статички систем континуалног носача. При томе није размишљано да такав распоред завртњева, као и њихов број, није дозвољен у везама дрвених елемената [1]. У изведеном стању, вертикала од чвора број 6 до чвора број 17, ексцентрично преноси ослоначку реакцију на новоуведени средњи ослонац (слика 4), што није у складу са статичким третманом положаја средњег ослонца приказаног на слици 3.

Због претходно наведених разлога, дошло је до одређених измена у току извођења дрвене конструкције крова у односу на првобитно пројектовано решење. Разлог новонасталих изменама је појава знатних деформација носача, приближно на половини његовог распона (на месту где се ломи доњи појас), у фази постављања кровног покривача. Из тог разлога је уведен средњи ослонац на месту прелома доњег појаса (слика 3), уз претходно анулирање видне деформације носача. Средњи ослонац је остварен помоћу челичног кутијастог профила, статичког система просте греде, који је ослоњен на попречне носиве зидове.

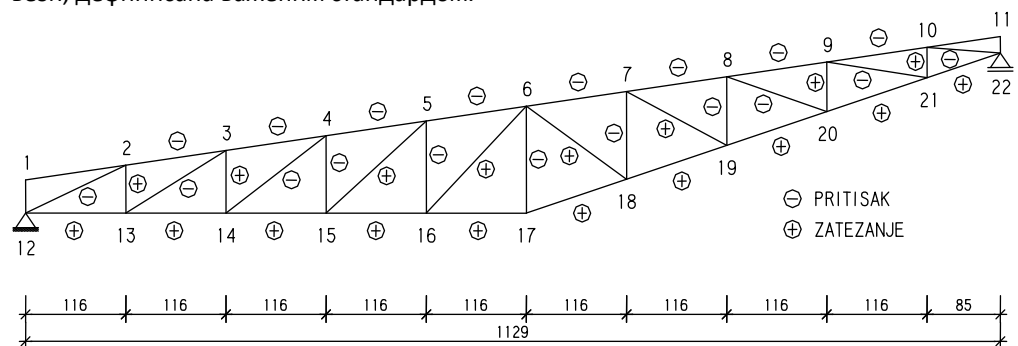
Слика 5. Предзнак аксијалних сила – првобитно решење

Изменама које су настале у току извођења кровне конструкције, увођењем средњег ослонца (слика б), дошло је до промене статичког система носача и до промене предзнака аксијалних сила у појединим штаповима носача, у односу на првобитни статички систем. То значи да штапови који су у новом статичком систему затегнути, а који су пре били притиснути и који имају само један завртањ непосредно уз оптерећену ивицу у правцу влакана, рачунски не могу да пренесу силу у чвор, и таква веза се не може сматрати носивом. Осим тога, изведена геометрија чворова не омогућава да се накнадно, за умањене вредности пресечних сила, након промене статичког система носача, угради рачунски потребан број завртњева, односно минималан број завртњева у вези (2 комада), а да се при том испоштују минимална растојања спојних средстава у вези, дефинисана важећим стандардом.

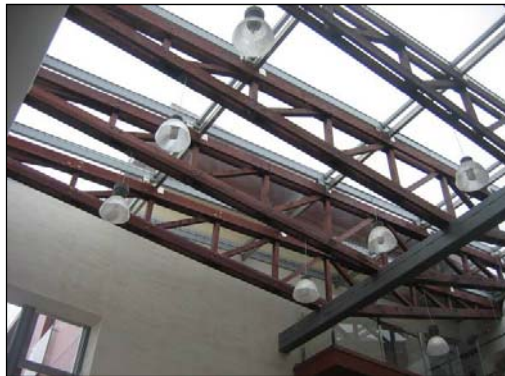
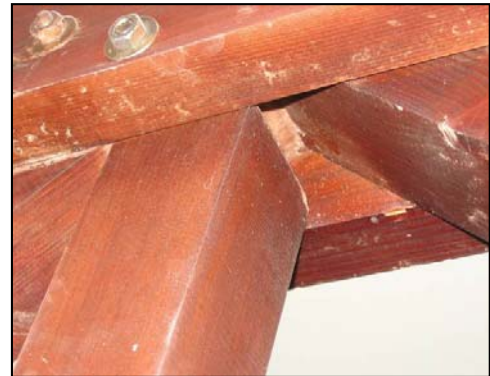
Монтажни наставак горњег притиснутог појаса, десно од чвора број 6, према чвору број 7, није изведен у складу са техничком документацијом из склопа пројекта конструкције првобитно пројектованог решења.

Везе штапова испуне (вертикала и дијагонала) са појасним штаповима нису адекватно изведене. Постоје затегнути штапови испуне (за статички систем просте греде) на којима је изведен само један завртањ, непосредно уз оптерећену ивицу паралелно влакнима и непосредно уз ивицу управно на правац влакана (чвор 6 – десна дијагонала, чвор 19 – дијагонала). Такође, постоје притиснути штапови испуне (за статички систем просте греде) на којима је изведен само један завртањ, непосредно уз ивицу паралелно влакнима, или чак на ивици штапа (чвор 15 – вертикала, чвор 16 – вертикала). Карактеристичан пример је вертикала у чвору број 6, где се завртањ налази непосредно уз ивицу штапа, а није чак остварен ни контакт притиском вертикале на обе дијагонале које се сустичу у чвору.

Слика 7. Првобитно изведена конструкција крова и чвор 6

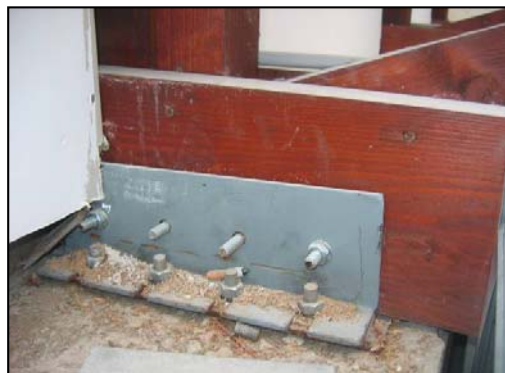
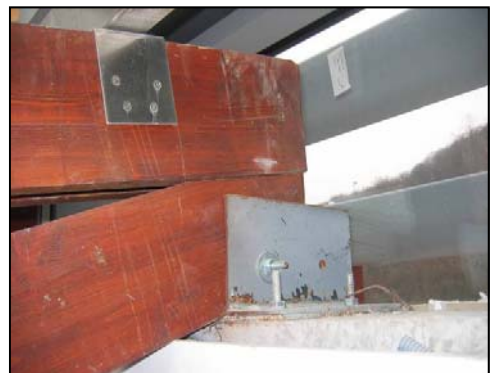
Ослоначки чвор број 12 је пројектован тако да се хоризонтална компонента силе притиска са дијагонала, која се протеже од чвора број 2 до чвора број 12, пренесе на штап доњег појаса, са 6 завртњева M10. Потребних 6 M10 завртњева није уопште

уграђено у везу дијагонале и штапа доњег појаса. Постоје само 4 завртња која су искључиво везана за доњи појас и ослоначки оков, али не и за дијагоналу. Првобитним пројектом конструкције су предвиђени посебно завртњеви који силу из дијагонале преносе на штап доњег појаса, а посебно завртњеви за ослоначку везу дрвеног носача са армиранобетонском гредом.

Ослоначки чвор број 22 није изведен у складу са техничком документацијом из склопа пројекта конструкције првобитно пројектованог решења. Није уграђен рачунски потребан број спојних средстава и није извршено центрисање штапа горњег појаса и штапа доњег појаса, односно није уграђен ниједан завртањ за преношење силе притиска из штапа горњег појаса, на затегнути штап доњег појаса. Уграђен је само један завртањ у вези штапа доњег појаса са анкерном ослоначком плочом. У односу на статички прорачун, није изведена дијагонала у чвору број 22, која је кључна за функционисање решеткастог носача.

Слика 8. Чвор 12 и чвор 22

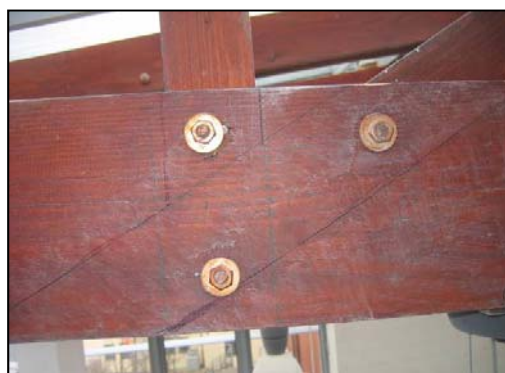
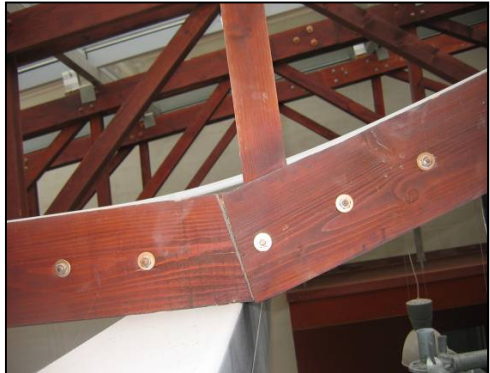
Број, пречник и распоред спојних средстава за формирање чворних веза штапова носача, констатован на лицу места, није у складу са техничком документацијом из склопа пројекта конструкције првобитно пројектованог решења. За рачунску силу затезања штапова доњег појаса од 58.51 kN, у чвору број 17, уместо предвиђених 8 M16, изведено је 2 M10. За преношење силе затезања, лево и десно од чвора број 17, неопходна је непрекинута дрвена подвеза ширине попречног пресека  $b=8$  cm, постављена између два једноделна штапа доњег појаса или две металне подвезе уз сваки једноделни штап доњег појаса. На сектору чвора број 17 се налази дрвени прекинути уметак који, јер је прекинут, нема улогу подвезе, као и челични лим само на сектору једног једноделног штапа доњег појаса. На овакав начин изведена веза, где се сила затезања у посматраном чвору преноси само на један једноделни штап доњег појаса, уз само два уграђена завртња пречника 10 mm, уз неадекватне везе и других чворова носача, довела је до логичне и очекиване деформације система.

Слика 9. Чвор 13 и чвор 17

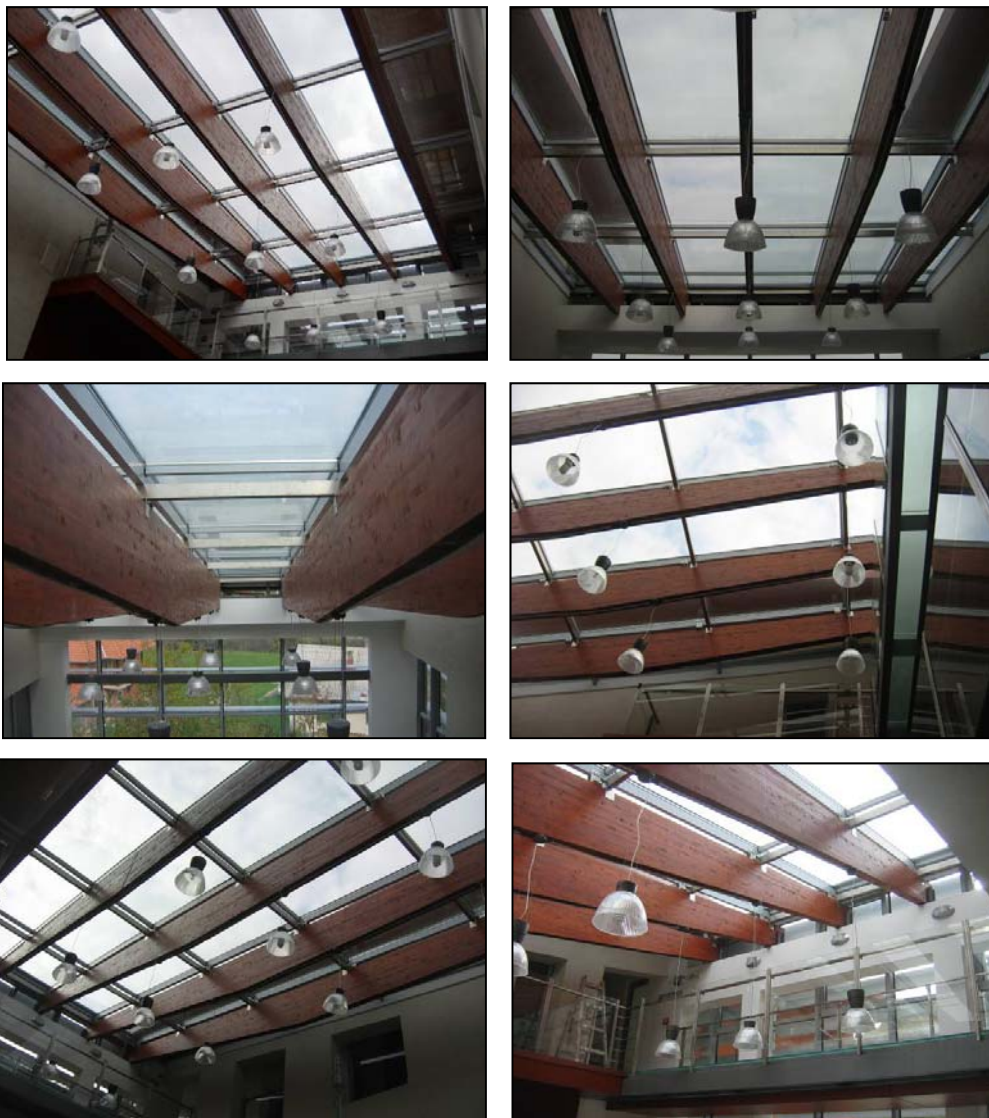
Слика 10. Новоизведена конструкција крова

С обзиром на то да предметна конструкција крова није била употребљива, извршено је њено уклањање и изведена је нова конструкција у технологији лепљеног ламелираног дрвета. Нови пројекат конструкције је обухватио усаглашавање концепта новопроектване конструкције крова, са положајем постојеће потконструкције кровног покривача, пошто је било неопходно задржати геометрију и положај свих елемената кровног покривача, као и висинску коту пресека кровне и фасадне равни. Нову конструкцију крова су формирали носачи од лепљеног ламелираног дрвета, статичког система просте греде. У обликовном смислу, носач од лепљеног ламелираног дрвета је прав штап променљиве висине попречног пресека, са закошењем доње ивице носача и теменом које се налази на половини распона носача [2]. Ширина попречног пресека носача износи 12 см, висина попречног пресека носача на ослонцима износи 40 см, а у темену 80 см. Висина попречног пресека носача на ослонцима је произашла из геометрије постојеће конструкције крова, док је висина попречног пресека носача у темену дефинисана из услова дозвољеног угиба носача.
