**Stručni rad** | Professional paper

ISPITIVANJE KROVNE  
KONSTRUKCIJE SPORTSKE  
DVORANE U PALAMA  
PROBNIM OPTEREĆENJEM

TEST LOADING ON ROOF  
STRUCTURE OF SPORTS HALL  
IN PALE

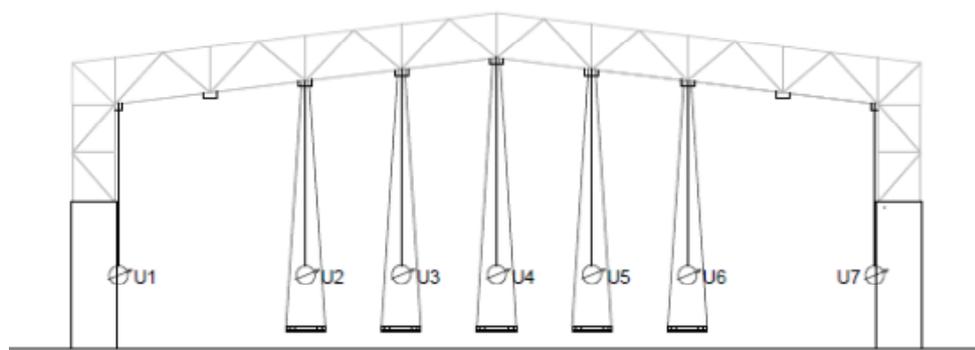
Slika 1. Raspored ugibomjera

Mjerenje ugiba je izvršeno ugibomjerima tipa „Hottinger“, tačnosti 0,05 mm. Lokalne deformacije mjerene su mjernim trakama, postavljenim na gornjem i donjem pojasu, kao i na srednjim štapovima ispune. Mjerne trake su tipa „Hottinger“, mjerne baze 20 mm i mjernog mosta „B&K“.

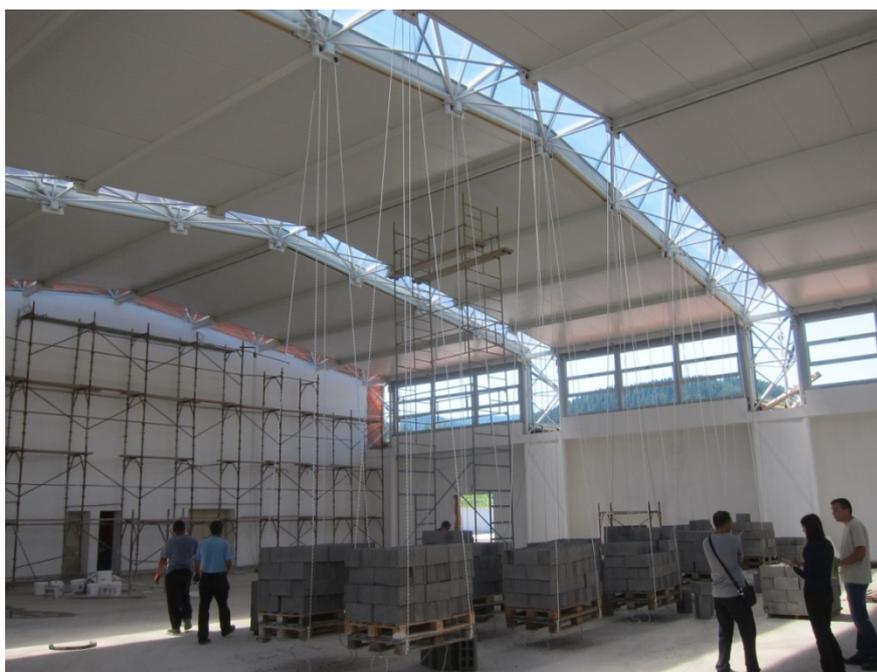
Slika 3. Probno opterećenje

Veličina probnog opterećenja je određena tako da se u glavnim štapovima krovne rešetke izazovu normalne sile približno jednake maksimalnim vrijednostima iz projekta. Probim opterećenjem je simulirana težina snijega na krovu u iznosu od  $1,1 \text{ kN/m}^2$ . Simulacija snijega izvršena je nanošenjem betonskih blokova na drvene platforme neposredno iznad podne ploče. S obzirom na to da je nosač tropojasna rešetka, pozicionirana tako da se donji pojas sastoji iz dva dijela a gornji iz jednog, probno opterećenje raspoređeno je na 10 čvorova (5 čvorova na jednom dijelu donjeg pojasa, a 5 čvorova na drugom dijelu). Opterećenje sa platforme prenosilo se užadima, nosivosti 30 kN, u donje pojaseve rešetke.
